Machbarkeitsstudie zur thermischen Konservierung der Wandmalereien im Beinhaus am Münster Doberan

Objekt : Beinhaus am Münster in Doberan, freistehend

Untersuchungsauftrag : 1. Erörterung der Möglichkeiten und Grenzen zur Konservierung der historischen Bausubstanz des Beinhauses in Doberan durch den Einsatz von Sockelheizleisten.
2. Bewertung der Führungsgröße -Wandoberflächenfeuchte- zur Regelung der Sockelheizungsanlage

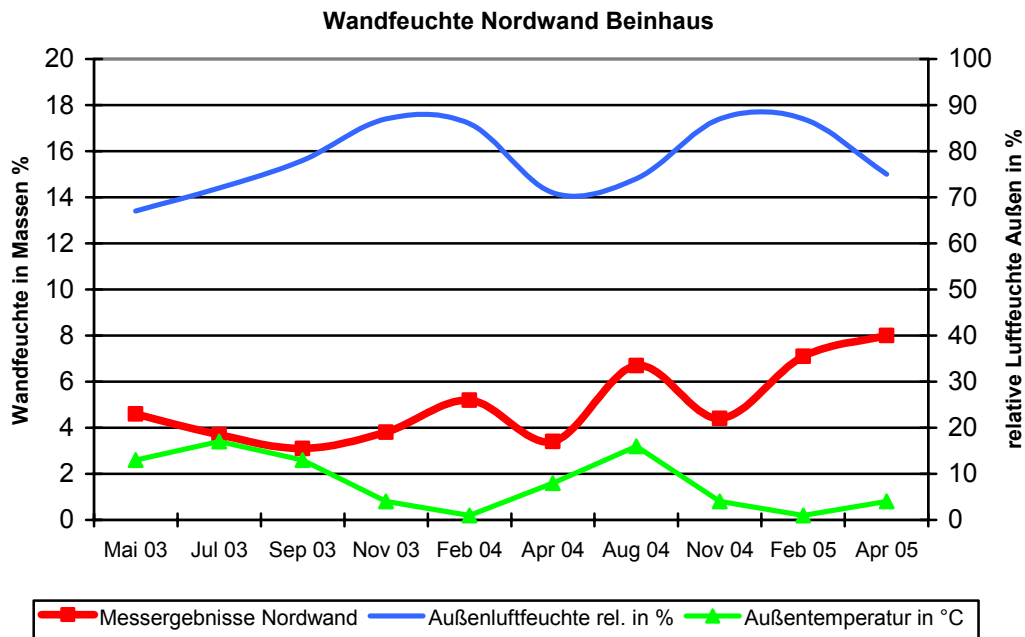
Aus den graphisch dargestellten Messergebnissen der Wandfeuchtemessung mittels Darr- Methode ist deutlich zu erkennen, das sich die Nord- und Südwand unterschiedlich in ihrem Feuchteverhalten zeigen.

Die Nordwand zeigt im Zeitraum vom Mai 2003 bis zum April 2005 einen Feuchteverlauf der mit der zu erwartenden Wandoberflächenfeuchte (bedingt durch Absorption aus der Raumluft) gut übereinstimmt. Die ungewöhnliche Erhöhung des Messwertes im August 2004 ist jedoch nicht sicher durch Außenklimabedingte Kondensation erklärbar. Mögliche Ursachen für diese auffällige Abweichung vom Klimabedingt zu erwartenden Verlauf sind eine evtl. Änderung der Belüftung des Hauses, der Abdichtung der Fenster oder der Eingangstür, Inhomogenitäten im Wandmaterial sowie verfahrensbedingte Ungenauigkeiten der Messung. Insgesamt lässt sich jedoch im Trend eine geringfügige Anreicherung der Wandfeuchte über den Messzeitraum von Mai 2003 bis April 2005 in der Nordwand erkennen. Dieser Trend ist abgeschwächt auch bei den Messwerten an der Südwand zu erkennen. Eine wahrscheinliche Erklärung dieses Umstandes liegt im besonderen Sommer 2003. Laut Angaben des Deutschen Wetterdienstes war der Sommer 2003 der wärmste seit Beginn der Wetterdatenaufzeichnung in Deutschland 1901. Alle 3 Sommermonate waren erheblich zu warm, die mittlere Tagestemperatur lag um 3,4 °C über dem langjährigen Mittel. Weiterhin waren die Niederschlagsmengen im Frühjahr und im Sommer 2003 überdurchschnittlich gering, sowie die Verdunstungsmenge des Oberflächenwassers überdurchschnittlich hoch.

Die Werte der Nordaußenwand liegen in dem genannten Zeitfenster ebenfalls noch im Bereich der anzustrebenden Ausgleichsfeuchte von historischem Ziegelmauerwerk. Die insgesamt höheren Werte an der Nordwand gegenüber der Südwand sind typischerweise durch die unterschiedlichen von der Sonne eingestrahlten Energiemengen zu erklären. Auf die Südwand werden pro Jahr ca. 270 kWh/m² solare Wärmeenergie eingestrahlt, die Nordwand eines freistehenden Gebäudes erhält jedoch nur ca. 100 kWh/m² pro Jahr Solarenergieeinstrahlung.

Um diesen Prozess zu stoppen bzw. zu verringern muss der immer wiederkehrende Wechsel von Feuchtigkeitsaufnahme und Feuchtigkeitsabnahme im betroffenen Wandbauteil unterbunden werden. Eine zerstörungsfreie Entfernung der Salze aus der Wandkonstruktion ist sowohl aus konservatorischen Gründen als auch aus technischen Gründen nur schwer bis überhaupt nicht möglich. Deshalb sollte die Möglichkeit einer dem Gebäude angepassten Temperierung der Wandflächen erwogen werden, um die verstärkte Feuchtigkeitsaufnahme der Wände im Frühjahr durch Kondensation (siehe Diagramme oben) zu verhindern.

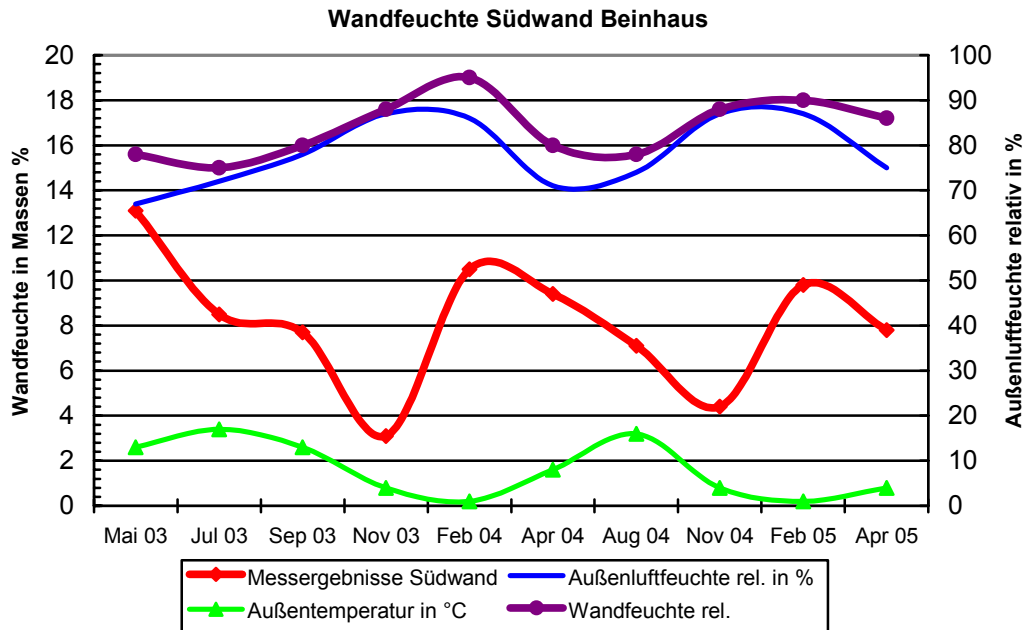
Die Südwand zeigt im Zeitraum vom Mai 2003 bis zum April 2005 einen Feuchteverlauf der mit der relativen Wandoberflächenfeuchte (bedingt durch Absorption aus der Raumluft) sehr gut übereinstimmt. Durch das große Wärmebeharrungsvermögen der massiven Außenwände ergibt sich eine verstärkte Kondensation von Raumluftfeuchtigkeit an den noch kühlen Außenwänden im Gebäudeinneren. Dies ist an der Zeitverschiebung der Kurvenverläufe der Wandfeuchte (rote Linie) zur Außenlufttemperatur (grüne Linie) klar zu erkennen. Die durch die Masse des Gebäudes bewirkte Nachlaufzeit der Wandfeuchte gegenüber den sich verändernden Außenklimabedingungen beträgt ca. 1-2 Monate.

Im Zeitraum November 2003 und November 2004 (bei einer rel. Luftfeuchte von ca. 87 %) erreicht die Südwand somit durchaus realistische Werte für eine normal trockene Ziegelwand.

Der empfohlene Zeitpunkt zur erstmaligen Inbetriebnahme der Sockelleistentemperierung liegt im Monat Oktober / November. Zu diesem Zeitpunkt hat die Wandkonstruktion den geringsten Wassergehalt, bedingt durch den Verlauf des Außenklimas (siehe Graphik Südwand), schon erreicht.
